**BETREFF: ZUGVERSUCHE VOM 2.08.00 AN FASP-DREHKONSOLEN u.  
DREHSECKELN  
FESTGESTELLTEN ERGEBNISSEN**

Am 2.08.00 sind im Sitz der Fa. F.A.S.P. SRL - Gussago (Brescia), Italien, Zugversuche an Unter-  
gestellen und Drehplatten für Sitze aus der Herstellung eben dieser Firma durchgeführt worden.  
Die Versuche wurden im Beisein von Ing. Hopfl und Herrn Scartapacchio des TÜV PFALZ PALA-  
TINA SRL - Ponte San Parco (Brescia), Italien, durchgeführt, die die vorliegende Bescheinigung  
ausgestellt haben.

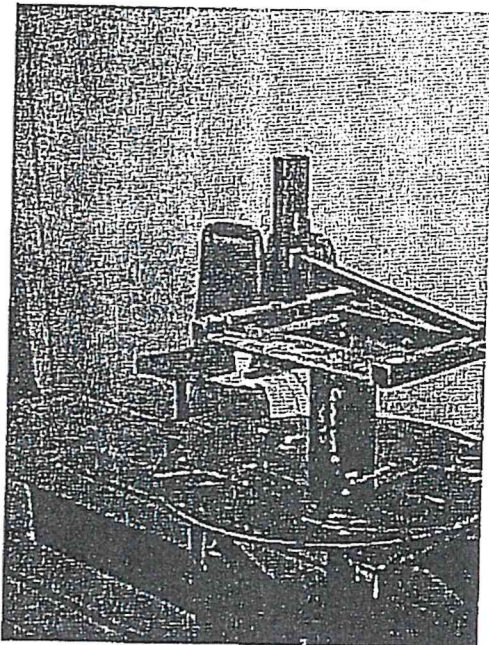
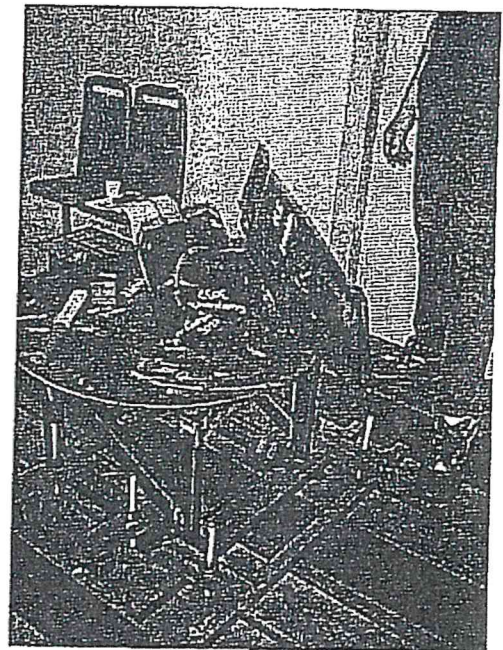
**CAMPIONE 2**

| Serie 1100 | Beginn der Zugverformung: | 850 kg |
| | Bruch: | 2280 kg |

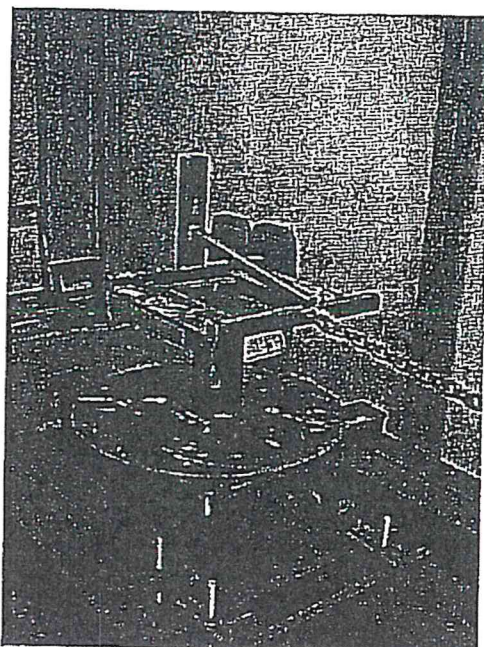
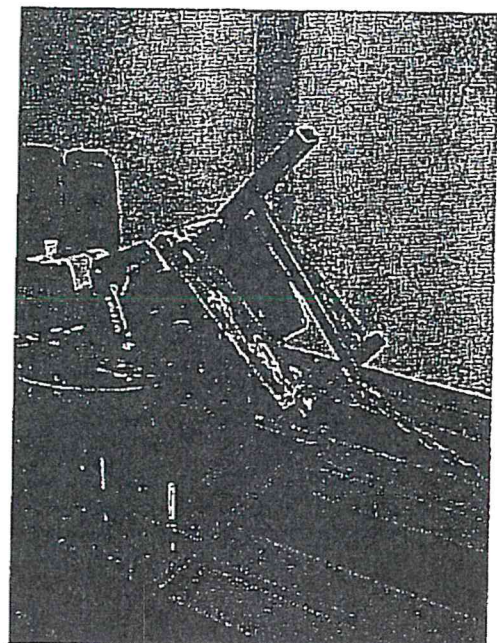
**CAMPIONE 3**

| Serie 1100 | Beginn der Zugverformung: | 750 kg. |
| | Bruch: | 1360 kg |

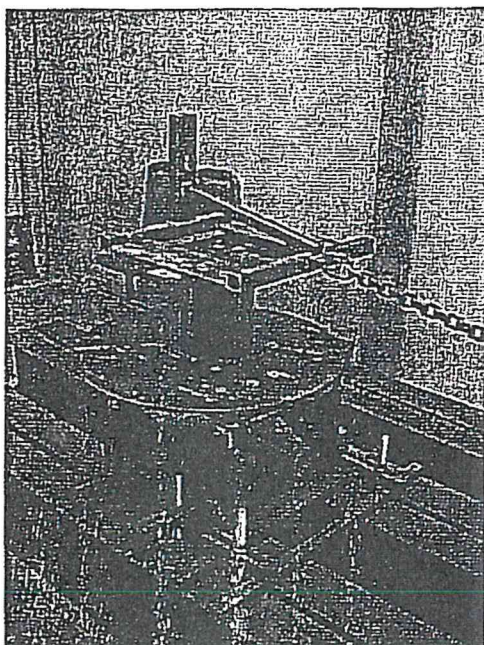
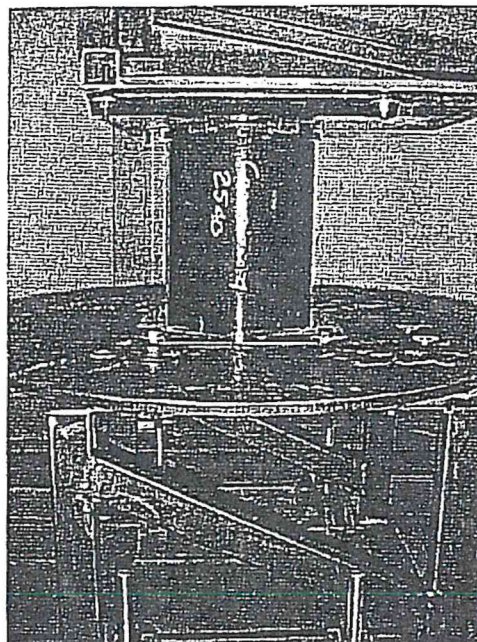
CAMPIONE 4

| Serie 1100 | Beginn der Zugverformung: | 800 kg |
| | Bruch: | 2551 kg |

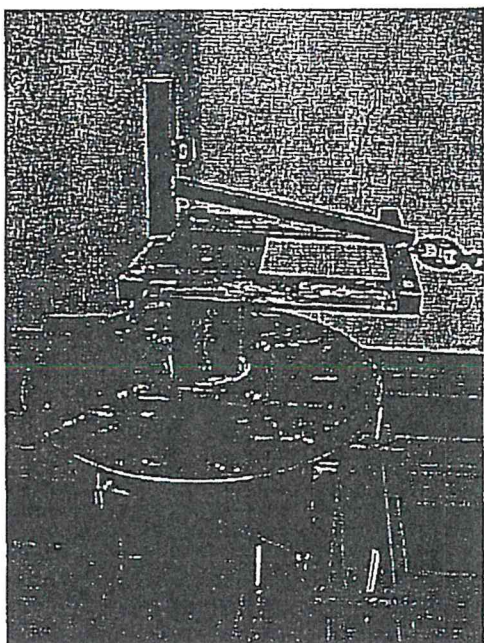
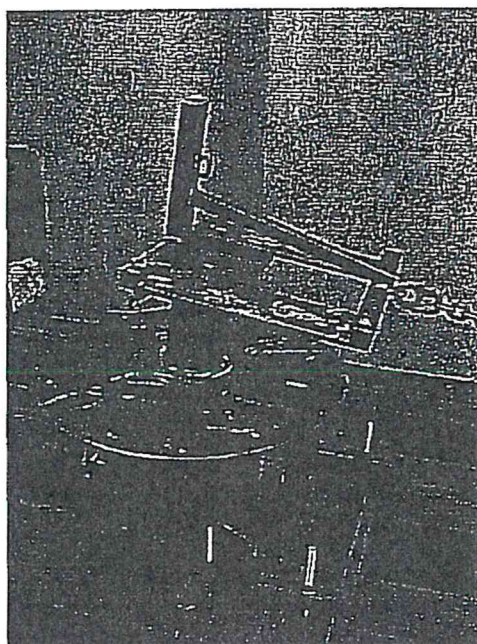
CAMPIONE 5

| Serie 1100 | Beginn der Zugverformung: | 850 kg |
| | Bruch: | 2551 kg |

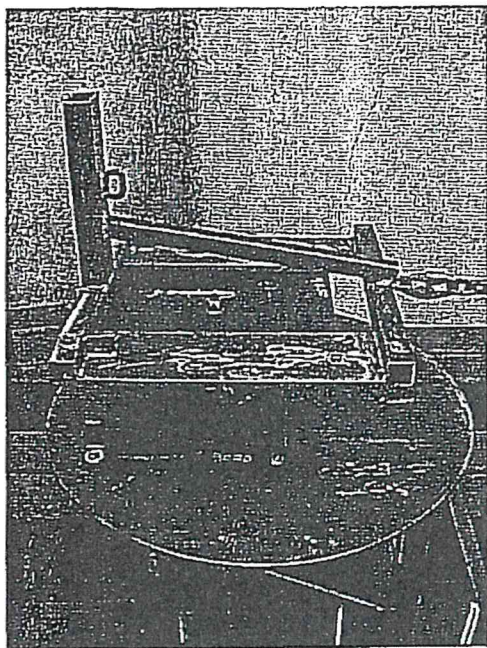
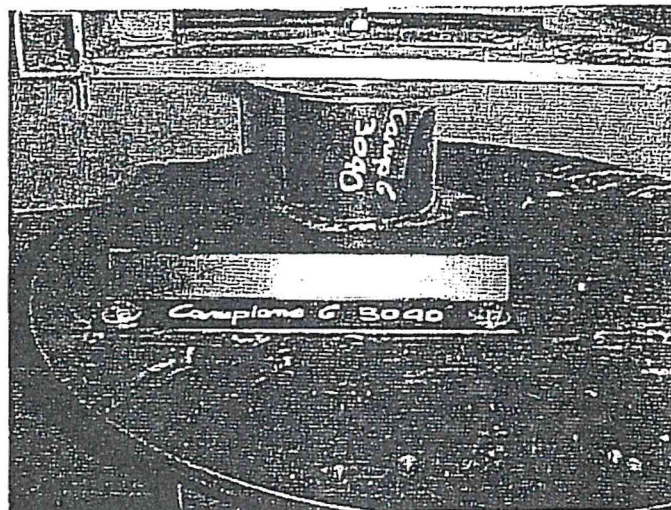
CAMPIONE 6

| Serie 1100 | Beginn der Zugverformung: | 650 kg |
| | Bruch: | 2952 kg |

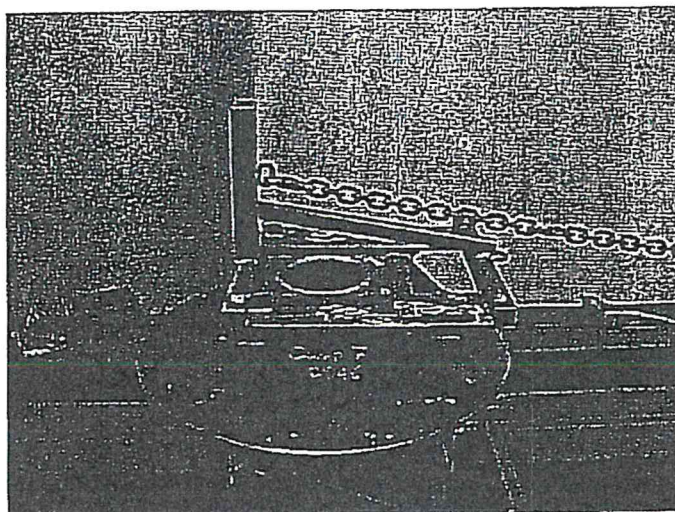
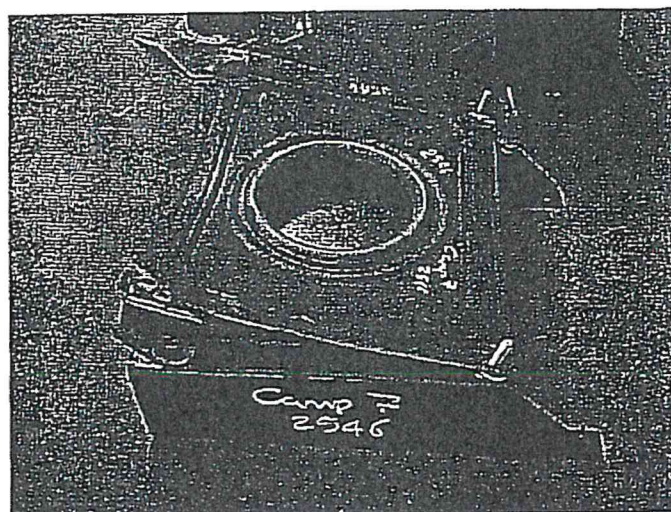
CAMPIONE 7

| Serie 1305 | Beginn der Zugverformung: | 1100 kg |
| | Bruch: | 3415 kg |

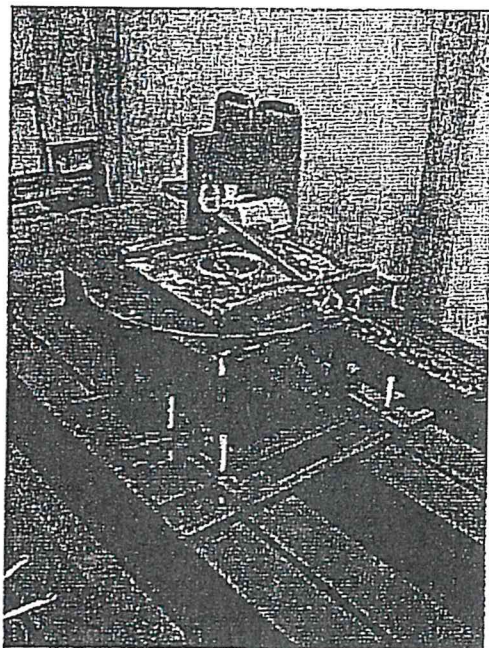
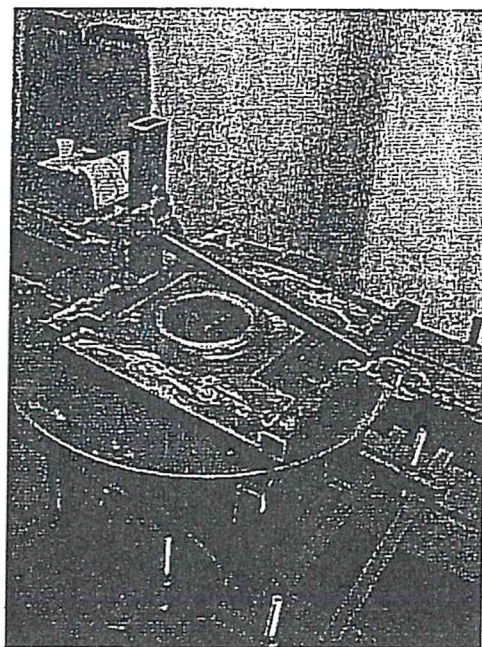
CAMPIONE 8

| Serie 1305 | Beginn der Zugverformung: | 3630 kg |
| | Bruch: | nicht eingetreten (max. Kraftaufwand 3700 kg) |

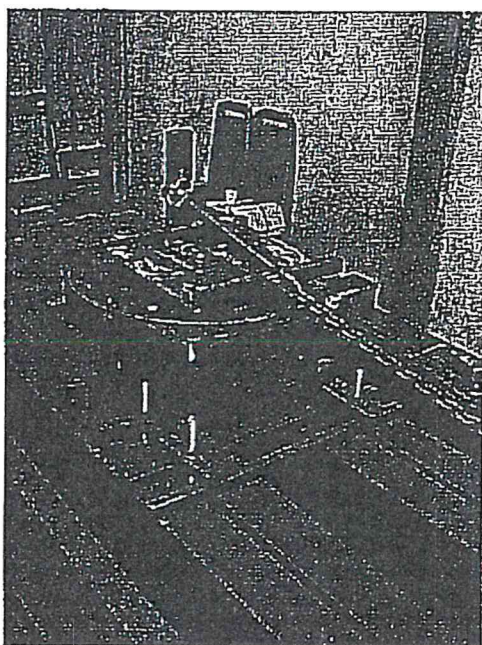
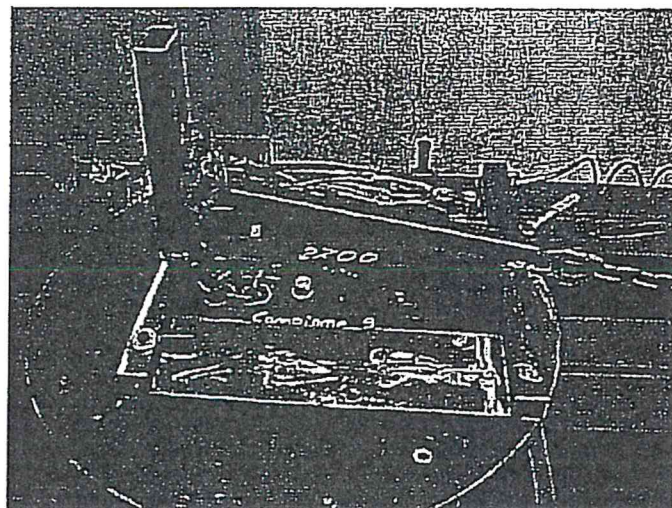
CAMPIONE 9

| Serie 1300 | Beginn der Zugverformung: | 3300 kg |
| | Bruch: | nicht eingetreten (max. Kraftaufwand 3500 kg) |

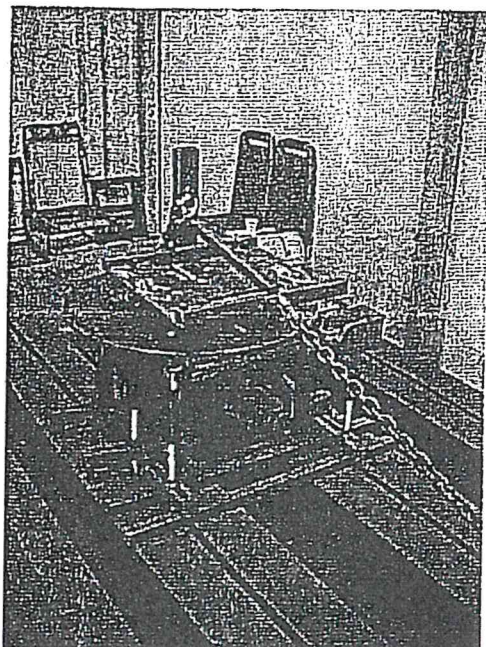
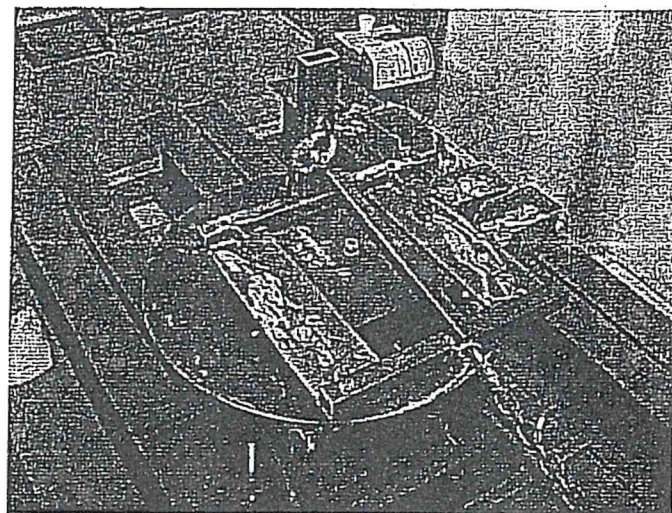
CAMPIONE 10

| Serie 1300 | Beginn der Zugverformung: | 3300 kg |
| | Bruch: | nicht eingetreten (max. Kraftaufwand 3480 kg) |

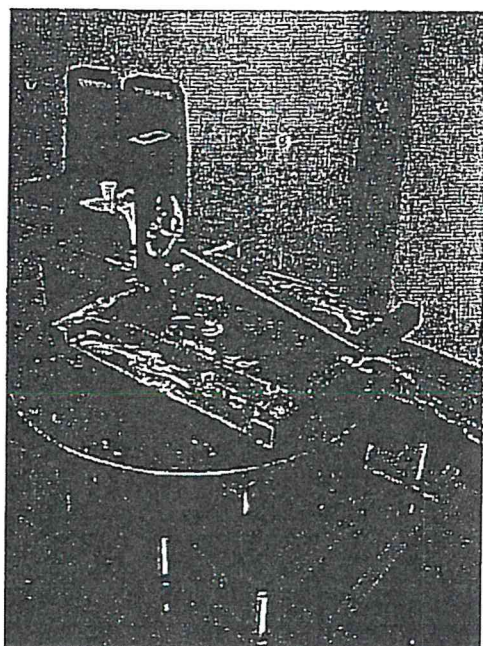
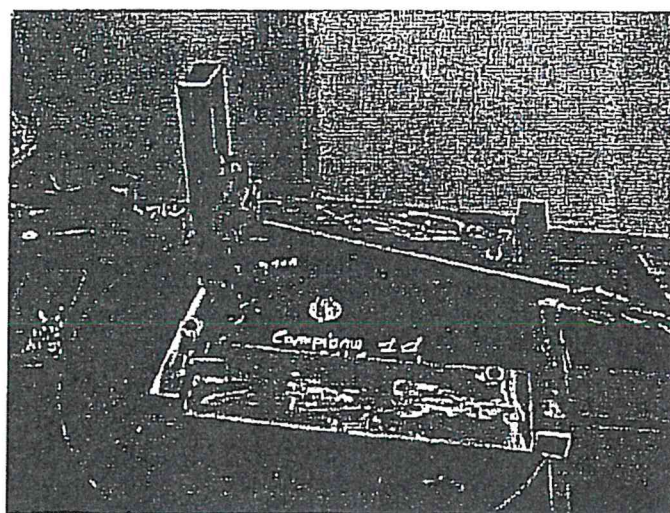
CAMPIONE 11

| Serie 1300 | Beginn der Zugverformung: | 3400 kg |
| | Bruch: | nicht eingetreten (max. Kraftaufwand 3568 kg) |

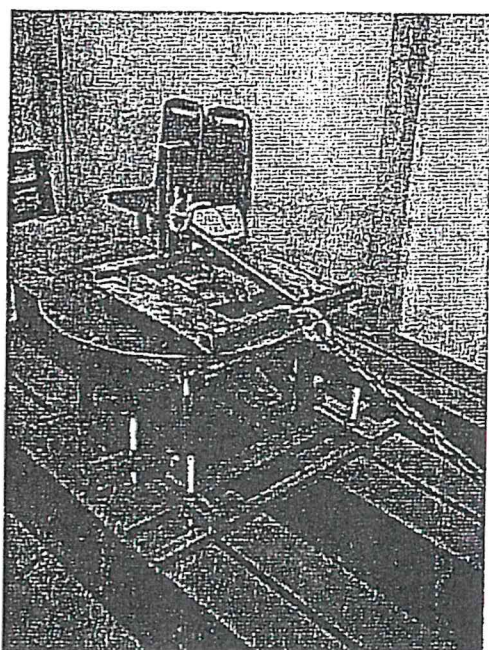
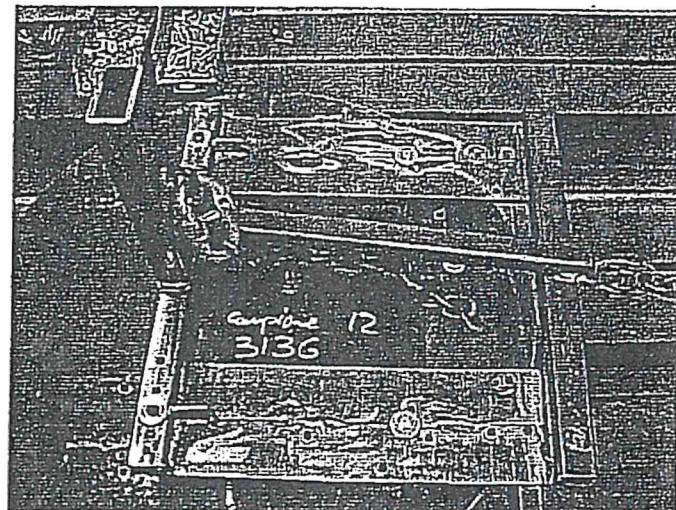
CAMPIONE 12

| Serie 1300 | Beginn der Zugverformung: | 3300 kg |
| | Bruch: | nicht eingetreten (max. Kraftaufwand 3752 kg) |

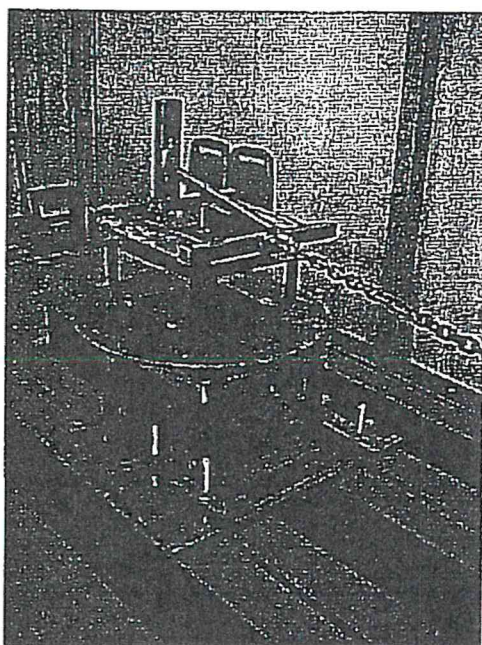
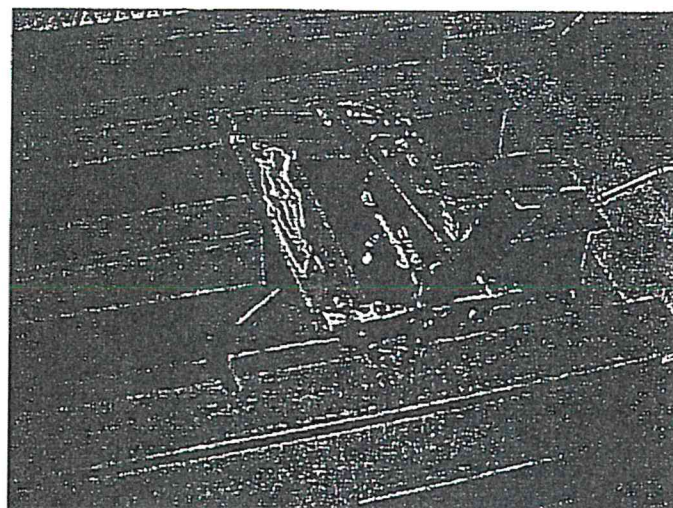
CAMPIONE 13

| Serie 1100 | Beginn der Zugverformung: | 850 kg |
| | Bruch: | 2455 kg |
